DIAGNÓSTICO SITUACIONAL DE LOS RECURSOS HÍDRICOS DE CÓRDOBA

Lago Los Molinos y Lago San Roque

Junio 2021

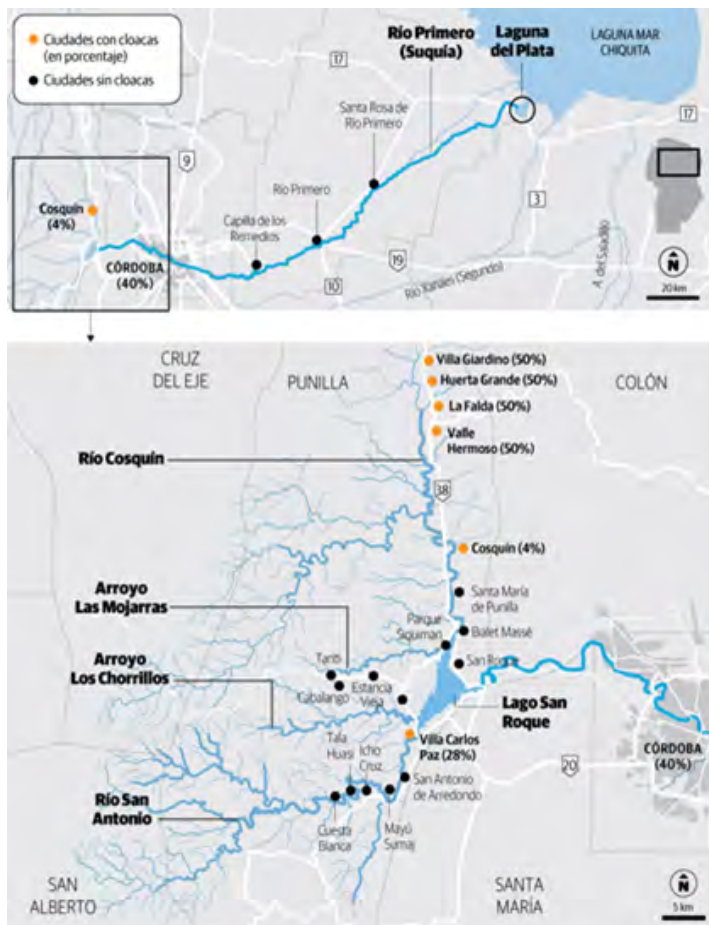
Mapa de cuenca del Lago San Roque. Fuente: Agüero, 2017.

El Embalse San Roque está situado aproximadamente a 600 msnm (metros sobre el nivel del mar) en el Valle de Punilla, en la alta cuenca del Río Suquía. Su área de drenaje comprende una superficie de 1750 km², recibiendo el aporte de cuatro tributarios. Los ríos San Antonio y Cosquín junto con los arroyos Los Chorrillos y Las Mojarras, sumados al pequeño aporte debido al perillago (área circundante al lago), conforman las fuentes de agua por escorrentía superficial del referido embalse. A su vez, cuenta con un único efluente, el Río Suquía (Bustamante *et al.*, 2002).

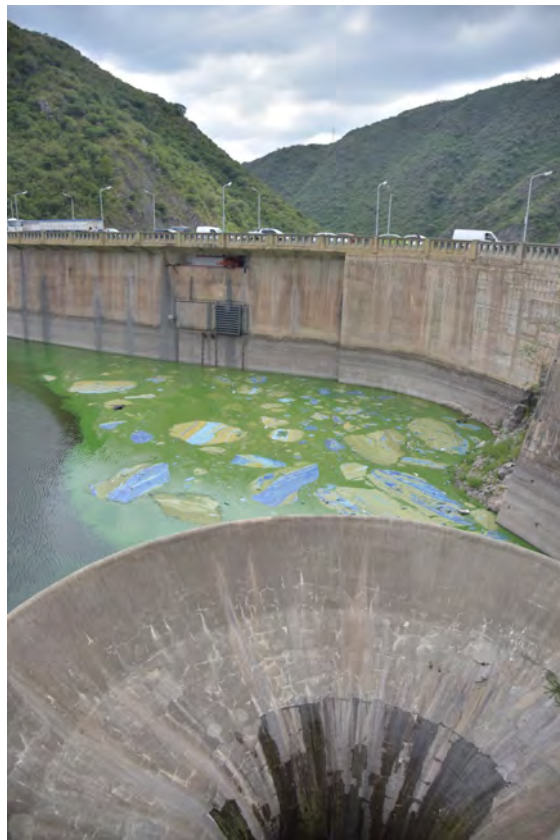
Imagen del Lago San Roque del mes de enero de 2018. Fuente: Agüero, 2018.

El lago San Roque naturalmente posee un estado natural eutrófico, es decir una proliferación desmedida de algas, generando como consecuencia una coloración verdosa visible desde la superficie, mal olor y posible presencia de toxinas (Agüero, 2018).

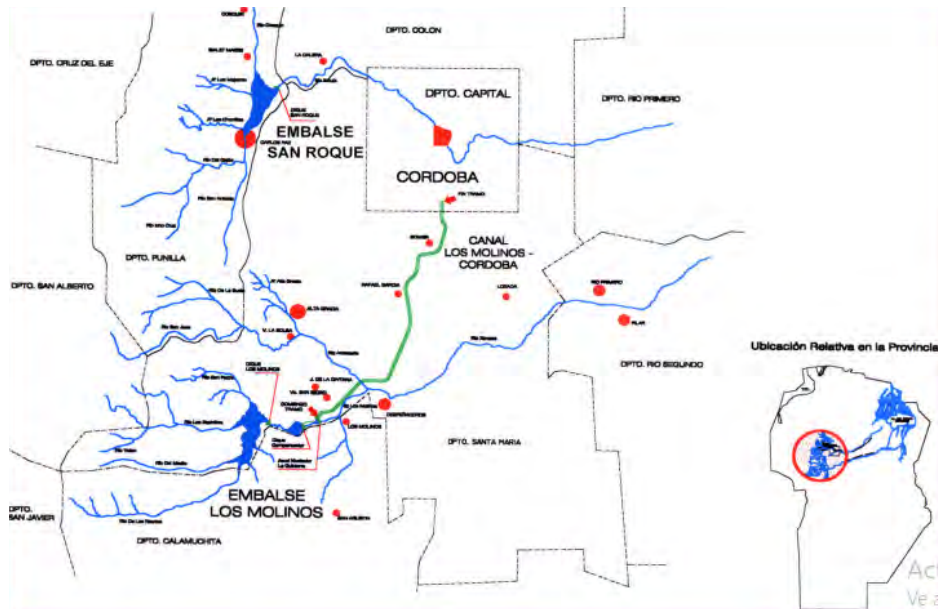
Localización de los embalses San Roque y Los Molinos. Fuente: Rodríguez *et al.*, 2000.

El subsistema **Xanaes** tiene como principal fuente al embalse Los Molinos, formado por el aporte de sus cuatro ríos tributarios principales: Los Reartes, del Medio, Los Espinillos y San Pedro. La superficie del espejo de agua es de 2.110 ha, y actúa como reservorio de una cuenca de 978 km². Su efluente, el río Los Molinos, posee un módulo de aproximadamente 10 m³/s (Bazán *et al.*, 2014).

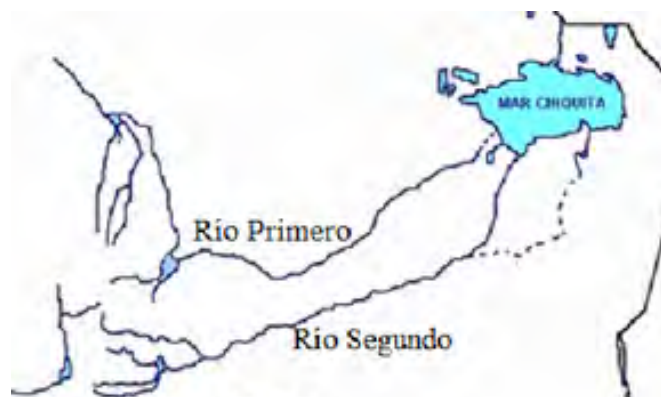
Recorrido de los Ríos Primero (Suquía) y Segundo (Xanaes)

provenientes de la actividad agrícola, industrial y los arrojados por las zonas más pobladas³⁴. A su vez, este río junto con el Suquía y el Dulce, tributa en la laguna Mar Chiquita o Ansenusa, la cual se ve afectada por toda la contaminación acumulada.
